3.- ACTUACIONES PREVISTAS.-

Estas son las actuaciones que se consideran más urgentes para ejecutar durante el próximo año:

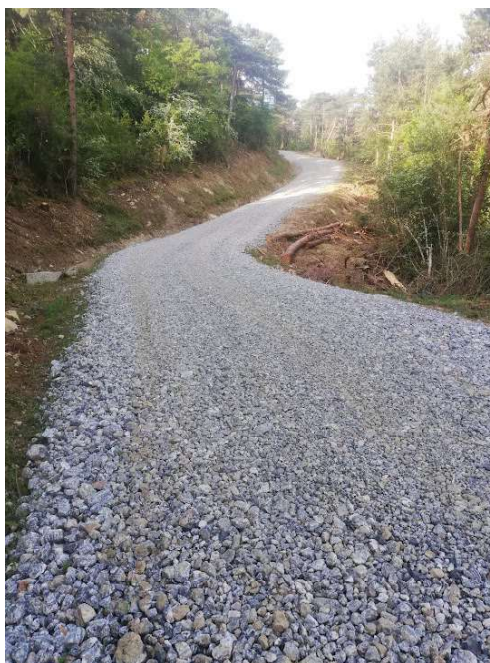
Imagen 1: Parte del afirmado se efectúa sobre tramos con subbase saneada con magnesita en el marco del Next Generation.-

- Afirmado con zahorra procedente de trituración de residuos de construcción, tipo ZAR-Mh-0/32-C.
- 660 metros, con 3,0 m de anchura en coronación y 0,16 m de espesor, tras compactación al 96% P.M.
- Dotación de 4 drenes superficiales para defensa frente a la escorrentía superficial de los tramos afirmados.

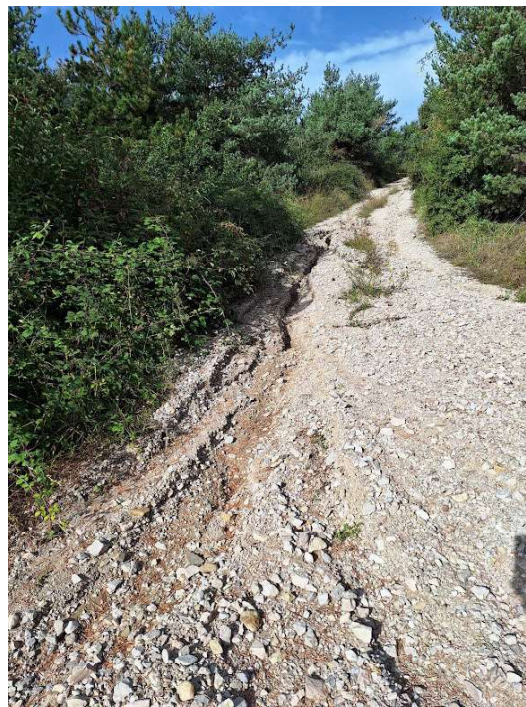
Imagen 2: Camino Zelaieta, Zuriain. Estado actual.-

- Desbroce mecanizado de márgenes en la totalidad de la vía.
- Limpieza de cunetas.
- Repaso de la explanación mediante escarificado, reperfilado y compactación al 95% E.P.N.

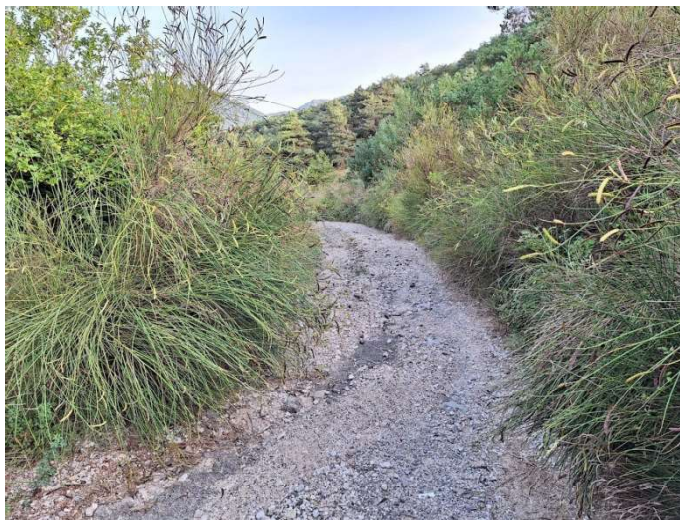
Imagen 3: Camino del repetidor, Irotz. Estado actual.-

- Desbroce mecanizado de márgenes en la totalidad de la vía.
- Limpieza de cunetas con tratamiento específico, al tratarse de cuneta hormigonada que presenta distintas secciones.

- Repaso de la explanación mediante escarificado, reperfilado y compactación al 95% E.P.N.

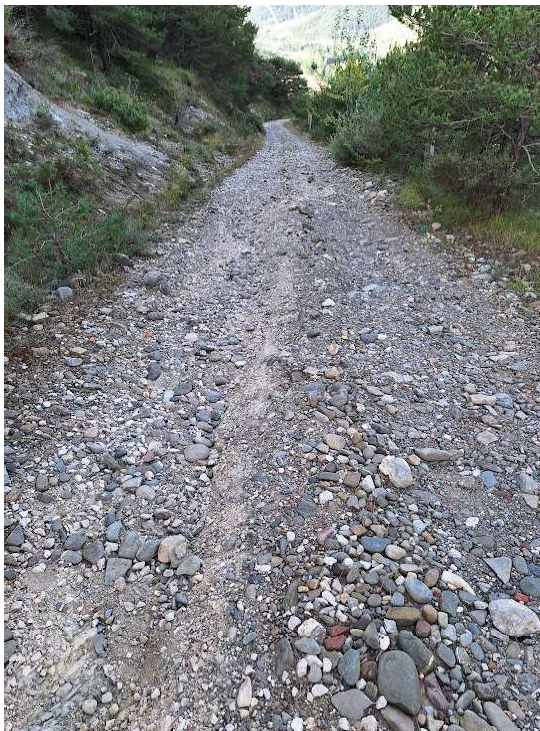
Imagen 4: Camino del repetidor, Irotz. Estado actual.-

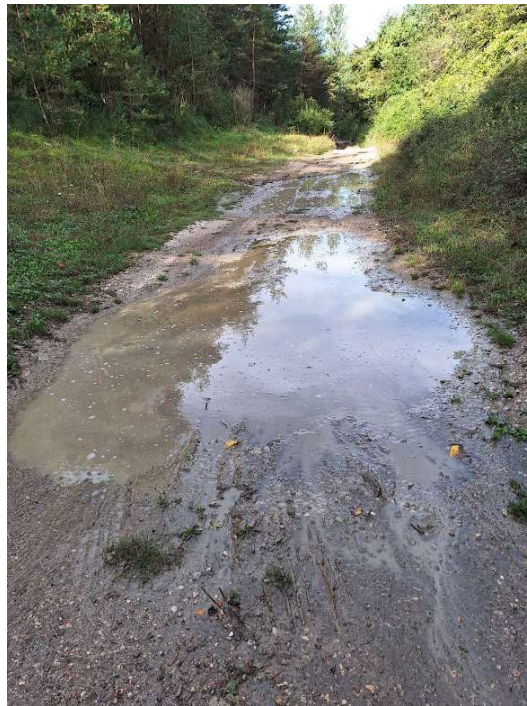
Imagen 5: Camino Mindegi, Ilurdotz. Estado actual.-

- Básicamente, se regulariza la rasante por aporte puntual de material (residuo normalizado de construcción de planta de recuperación) en los puntos deprimidos y blandones. Ligero cajeo sin tocar el talud, básicamente para romper el cordón de materiales depositados en la arista del terraplen.

- La actuación se completa con el desbroce mecanizado de márgenes, con la finalidad de poder utilizar en su integridad la anchura de explanación en un camino de escasa anchura.

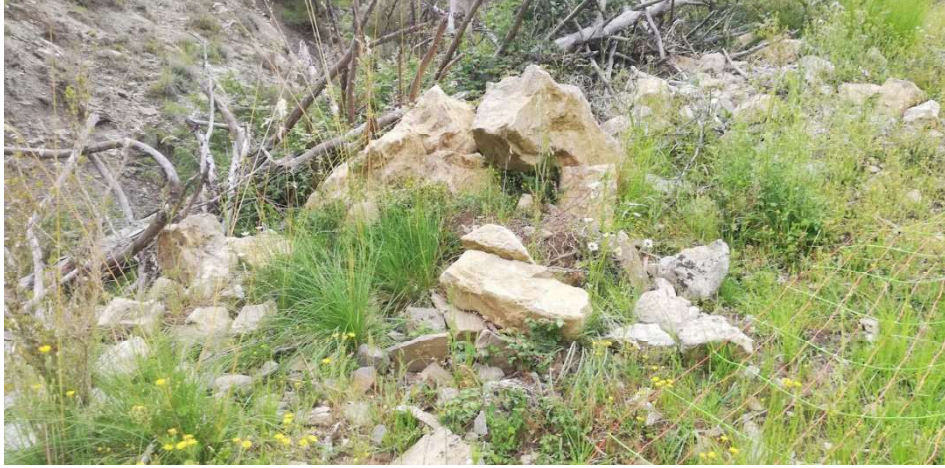
Imagen 6: Para la construcción del pedraplen se aprovecharán los acopios de piedra existente en las proximidades del camino.-

- Construcción de pedraplen de $12 \times 2 \times 1 \text{ m}^3$ con el material rocoso existente en la vía (y en el arranque del camino peatonal) para estabilizar talud inestable.

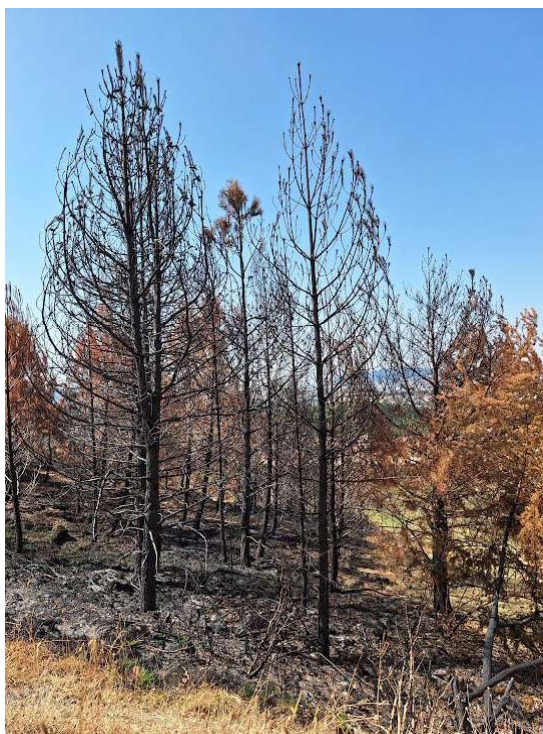
La trituración de monte en pie (1/230 A) corresponde al monte incendiado el pasado mes de julio. Los árboles presentan una altura media de 5-6 metros, y un diámetro normal de 8-12 cm. Con la actuación se pretende mejorar la regeneración (rotura de serótinas y diseminación de piñones), efectuar una actuación extratemprana para evitar daños posteriores al regenerado, proteger el suelo desnudo por recubrimiento con los fragmentos de trituración, así como atenuar la fuerte incidencia paisajística asociada a masas incendiadas, en especial en un área de máximo potencial de vistas.

Imagen 8: Pies objeto de trituración en la parcela 1/230 A.-

Se realizará con retroexcavadora de orugas de baja tara (no más de 12-15 t) provista de cabezal de trituración.

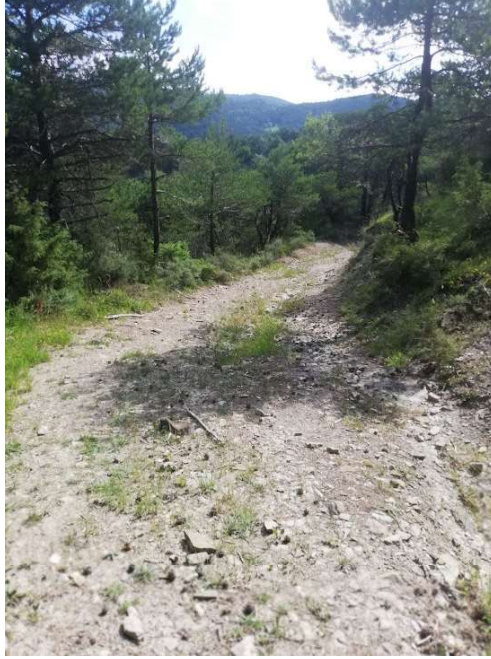
Imagen 9: Leranotz. Camino de las palomeras. Estado actual.-

- Desbroce mecanizado de márgenes a la totalidad de la vía.
- El ramal de Larreberri se actúa en la primera rampa, de fuerte pendiente, con repaso de caja, apertura de cuneta e instalación de dren transversal de hormigón armado Ø 60 cm. En el resto, salvo problemas puntuales, se considera que con el desbroce es suficiente.

- En el otro, actuación de regularización de la rasante por actuación combinada de cajeo y aporte puntual de material (residuo de construcción de planta de recuperación) en los puntos deprimidos. Sobre 1.044 metros.
- Asimismo, dada su pendiente media, está prevista la apertura de 12 cortes de agua sobre terreno natural en la totalidad de la vía.
- Por último, la construcción de una media caña intentar evitar los problemas de escorrentía que el arranque del camino supone a la vía que lleva al barrio de Ospelerría.
